2 主な業務の活動記録

(1) 公共建築物の被害調査

2. 市本庁舎被災記録

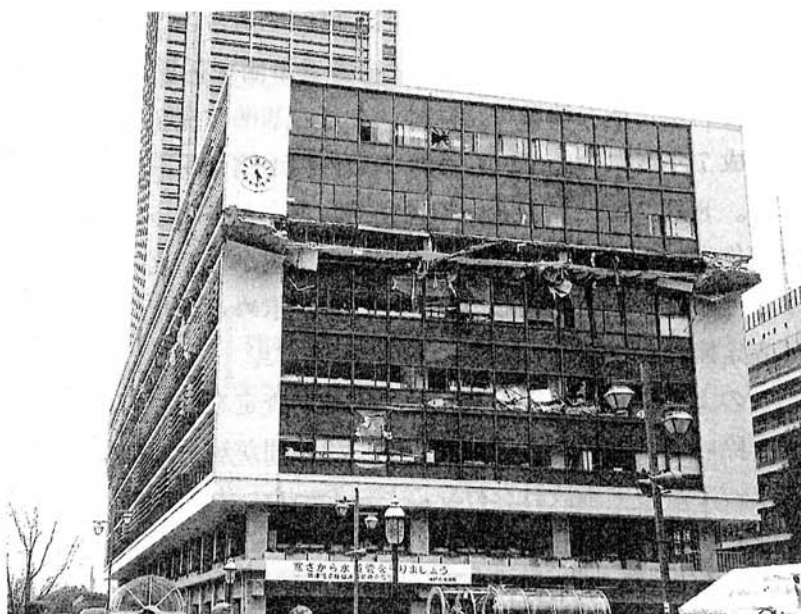
6階が崩壊し壊滅的な被害を受けた2号館は、昭和32年に建設された。新耐震基準の法適用以前に建てられたもので、住宅・都市計画・土木・水道局・下水道局等の建設部局をはじめ、会計室・銀行・郵便局等の金融関係など、約1,800人の職員が勤務していた。入居していた部局はそれぞれ、民間ビル等に分散して業務を続けている。

被災状況（花時計側）

2号館の復旧工事は、震災前の8階建てから5階建てになるため事務室面積が大幅に不足するものの、機能の回復と安全性の確保が図られ、7年度末を目処に復旧工事が進められている。

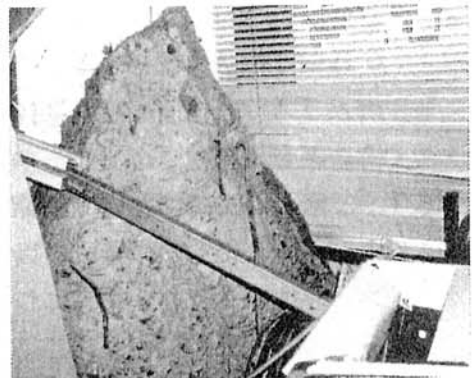
- (1) 6階部分の層崩壊(中間階破壊)によって7階以上の階が1.5m程度北側へ移動、5階に重なるように落下、8階の渡り廊下も落下した。7階では6階の柱や壁がスラブを突き抜けて露出している箇所や、スラブが50cm以上盛り上がっている箇所、6階のスラブが破壊し5階の天井内に下がっている箇所も見られたが、層崩壊を起こした6階とその直下の5階では損傷が大きいものの、それ以外では小さい。

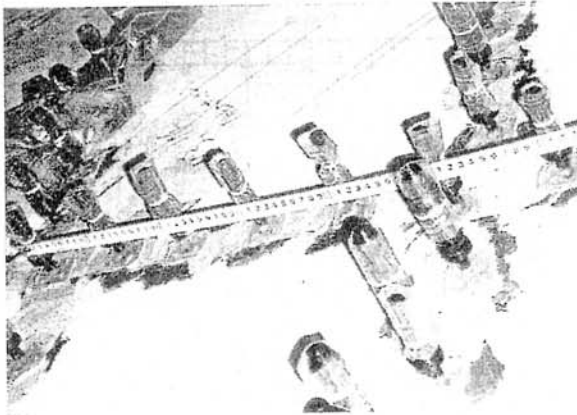
注入状況 1

- 1) 改修後はもとに比べて建物重量が大幅に減少するため、負担すべき地震力も減り、結果的に補強したのと、同様の効果が得られる。再利用する既存部分は元の耐力が回復するよう補修を行い耐震性の向上を図る。
- 2) 南北方向の耐震壁の損傷度Ⅲとその下部の壁の打増し補強を行う。
 （打増す耐震壁は全て南北方向で地階-9枚,1階-9枚）
 （2階-5枚 3階-3枚 4階-1枚の合計27枚）
- 3) 補修： 損傷状況調査結果にもとづき各部材の損傷度ランクに対応してエポキシ樹脂を注入。日本建築防災協会「防災建築物等の被災度判定基準および復旧技術指針」にもとづき不良コンクリートは、はつり取りの上打ち直し補修。

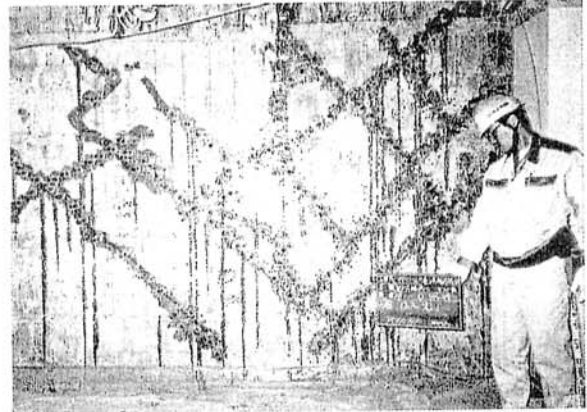
注入状況 2

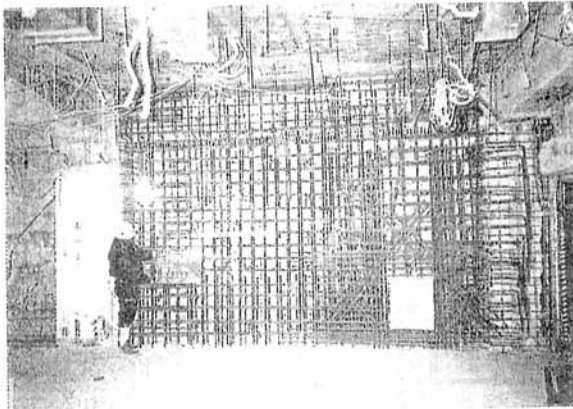
打増補強鉄筋組立中

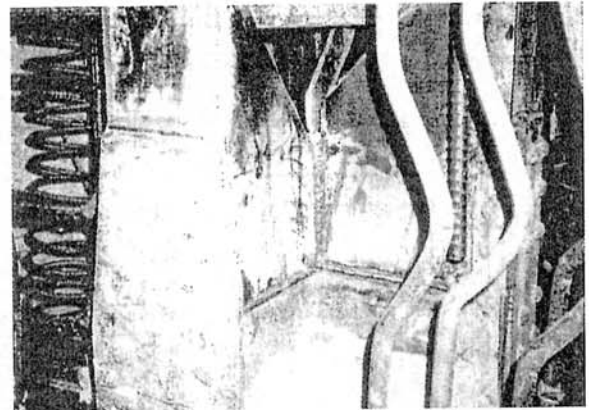
柱の被災状況（鉄骨の一部が破断している）

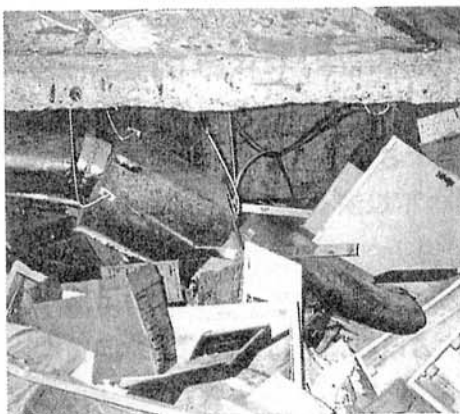
6階搬出状況

震災で各階に散乱していた、書類・備品・什器類等の搬出にあたり、階段、エレベーター共に使用不能のため各階の東側窓面に2箇所ずつ仮設開口を設けレッカー車により搬出を行った。

また、崩壊した6階（水道局）部分にはライフラインの復興に必要な配管台帳、決算関係書類、金庫等が有り取り出しのため、7階の床スラブに各スパン毎に3m角程度の穴を開けて、押し潰された書棚、机等の中から必要書類を取り出した。作業は困難を極めた。

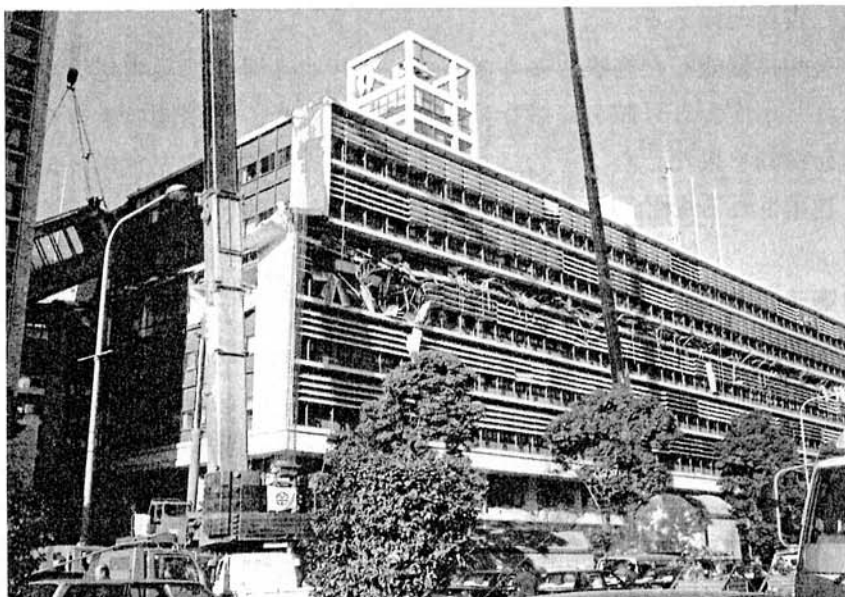
この度の震災により中間層の層崩壊という大きな被害を受けた2号館は崩壊階の撤去による大幅な荷重減を利用して再利用により工費、工期の節約のもとに復旧作業が進められている。

被災状況

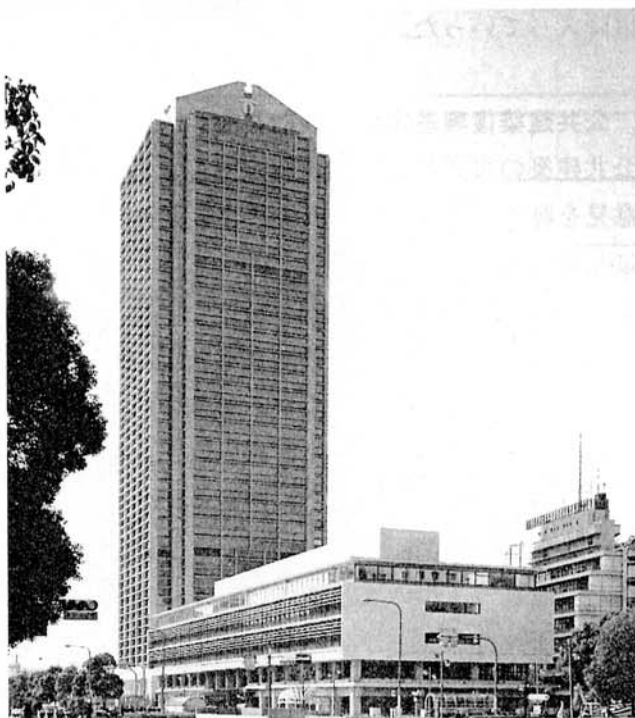
完成
