#### 医療事故情報収集等事業第 74 回報告書の公表について

## 医療事故情報収集等事業 第 74 回報告書のご案内

## 【1】MRI検査時の高周波電流のループによる熱傷（医療安全情報No.56）

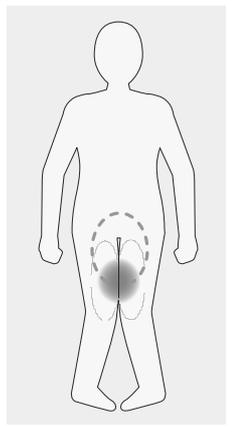
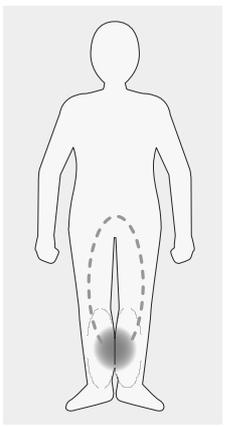
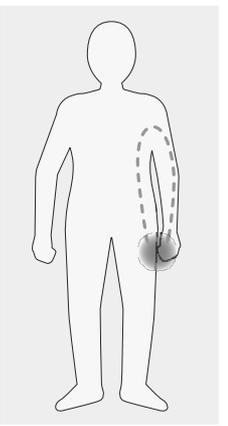
図表Ⅳ－１－７ 熱傷の部位

熱傷の部位を示す。下肢に熱傷を生じた事例が多かった。

| 高周波電流のループ（点線）と熱傷の部位 | | | |
| | 両大腿内側 | 両下腿内側 | 左手母指側と左大腿部 |
| 件数 | 3 | 1 | 1 |

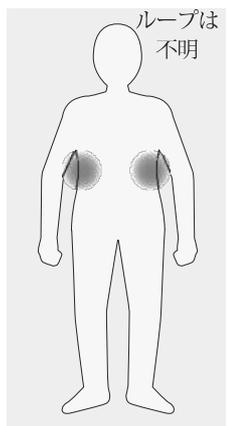
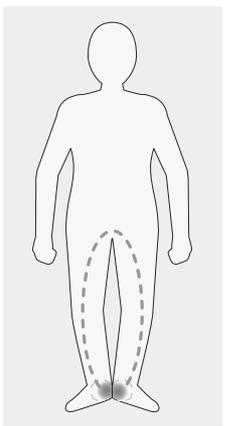
| 高周波電流のループ（点線）と熱傷の部位 | | | |
| | 両側の季肋部 | 両踵部 | |
| 件数 | 1 | 1 | |
