神戸市内の防空壕調査

山本雅和¹⁾

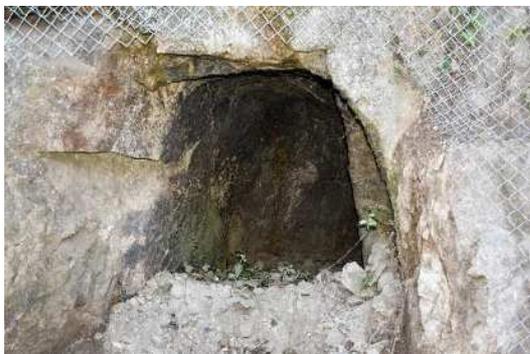
No. 7

断面形態が円形あるいは卵形に近いもので水平方向に彫り込まれたものが多い。No.7は幅1.2m、高さ約1.5m(底面は未確認)、奥行きが約3mとそれほど深くはなく、多くの人を収容できたとは思えない。最大収容は3名¹¹⁾。岩盤からなる壁面には掘削の際のノミの痕跡が明瞭に残存している。

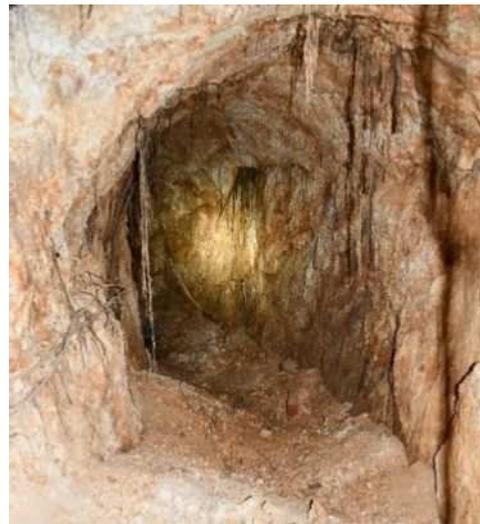
No.31 内部

また、No.31では花崗岩系真砂岩を掘り込んだ入口を入ると、すぐに左右二股に分かれ、それぞれが緩やかな円弧を描きながら、幅1.0~1.2mを維持しつつ、奥行きはそれぞれ約4~5mまで続いている。高さが約1.8mあるため、空間的には余裕がある。あえて床面積を求めると、約10㎡となり、6~7名程度が収容できたと推定する。

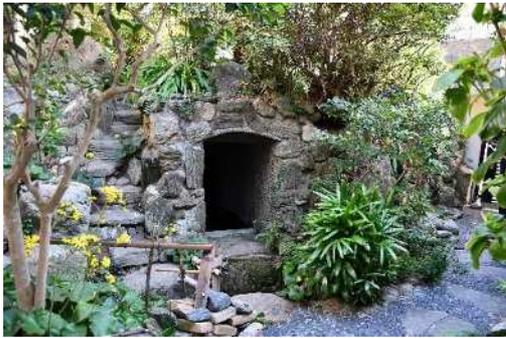
No.24 入口部

一方、コンクリート造の3基はそれぞれ相異なる特徴をもつ。No.24は庭の中央に築山風^{つきやま}に仕上げられたもので、東西1.8×南北3.6×高さ1.4mの平天井の直方形の空間であり、4畳強の床面積をもつ。4名程度を収容できたと推定する。かつての木製扉の存在を想定する出入口が2ヶ所に設けられ、それぞれ数段の階段を伴う。現在は防災の観点から滞水状態で維持されている。天井高は自由な直立歩行には不

向きである。天井のほぼ中央には、内法 45 cm 四角の空気抜きあるいは明かり取りに供されたと思われる煙突状の施設が地上へ続く。『築造要領』「5.庭の築山の下に造る永久的防空壕」¹²⁾を基本的によく踏襲した設計・築造が想

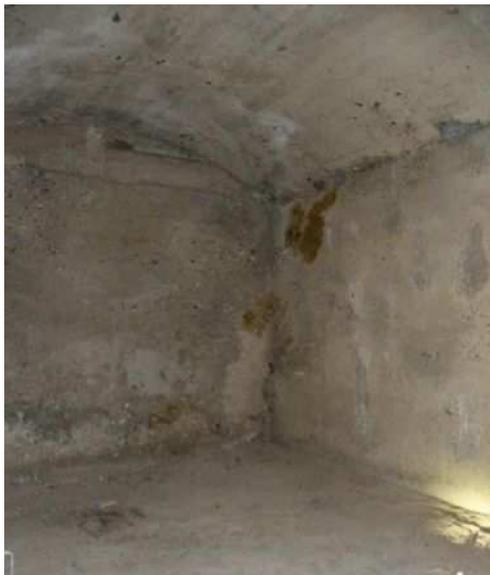
No.32 内部

No.32 は山腹の斜面地に埋め込まれ、2つの空間と通路から構成される。最大の空間は 1.83×2.25×高さ 1.83mであり、蒲鉾形天井に仕上げられ、約3畳弱の床面積が確保されている。この空間では3名を収容できたか。鉄製扉枠が残る入口部分に接する空間も 1.5×1.9mの床面積を持ち、2名程度が収容可能か。内部通路は1m前後を維持し、地上へ続くと推定される階段室の入口部分にも腐朽した鉄扉枠が残っている。コンクリート打設方法¹³⁾等の防空壕構築の解明に向けた詳細な調査の実施が可能な事例となるであろう。
