2 主な業務の活動記録

(1) 公共建築物の被害調査

2. 市本庁舎被災記録

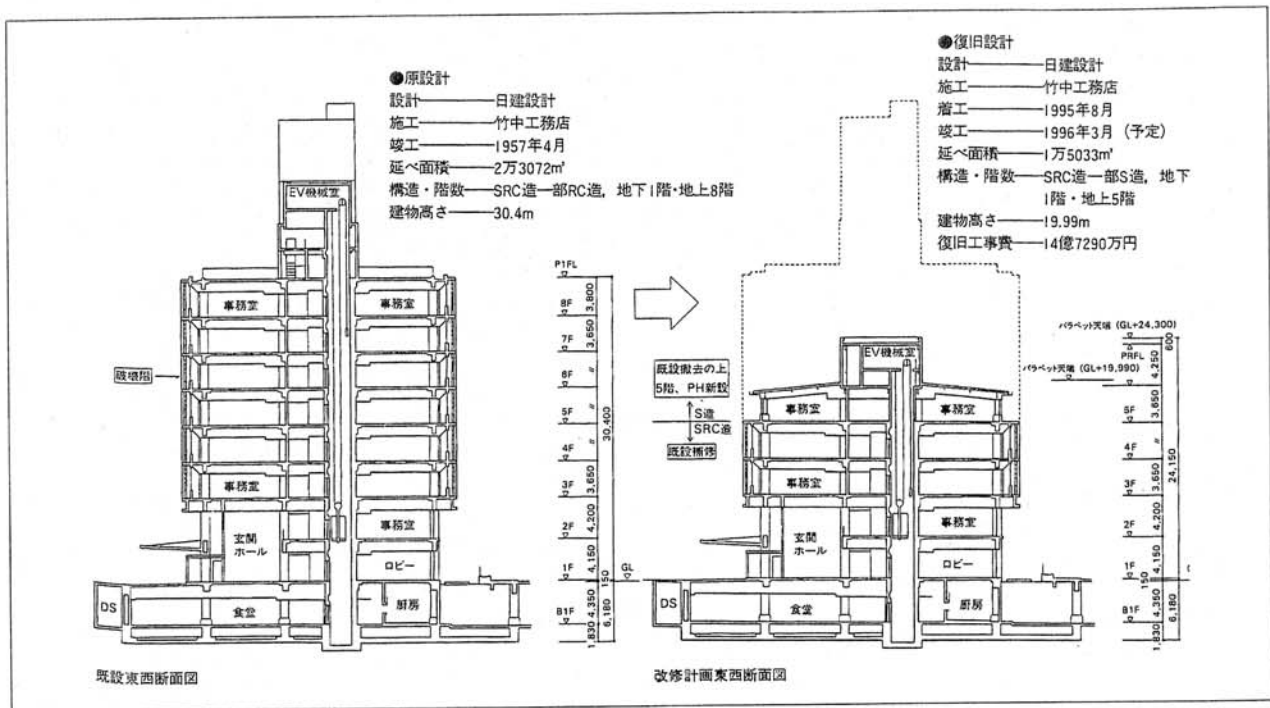
- (1) 6階部分の層崩壊(中間階破壊)によって7階以上の階が1.5m程度北側へ移動、5階に重なるように落下、8階の渡り廊下も落下した。7階では6階の柱や壁がスラブを突き抜けて露出している箇所や、スラブが50cm以上盛り上がっている箇所、6階のスラブが破壊し5階の天井内に下がっている箇所も見られたが、層崩壊を起こした6階とその直下の5階では損傷が大きいものの、それ以外では小さい。

- (2) 天井、床などの内装材、サッシュ、ガラス等の外装材、天井裏やシャフト内の設備機器も6階以外はほぼ健全と認められた。
- (3) 屋上に設置されていたクーリングタワーへの配管が6階部分で破断、このため1, 3号館を含む全館の空調が停止。

- 1) 崩壊部分を含む5階以上は再生不能と判断、解体撤去を行う。
- 2) 4階以下は、ひび割れ部に樹脂注入し、被害の大きな部分は、打ち直し補修する他、耐震壁の打ち増しを行い耐震性の向上を図る。
- 3) 既存部分の5階に新しく鉄骨造で1層増築を行う。
