## 市バス重大事故調査報告書と再発防止策について（報告）

# 大型乗合バスの衝突事故（神戸市中央区）

【参考】  
都市交通委員会資料  
令和3年6月21日  
交 通 局

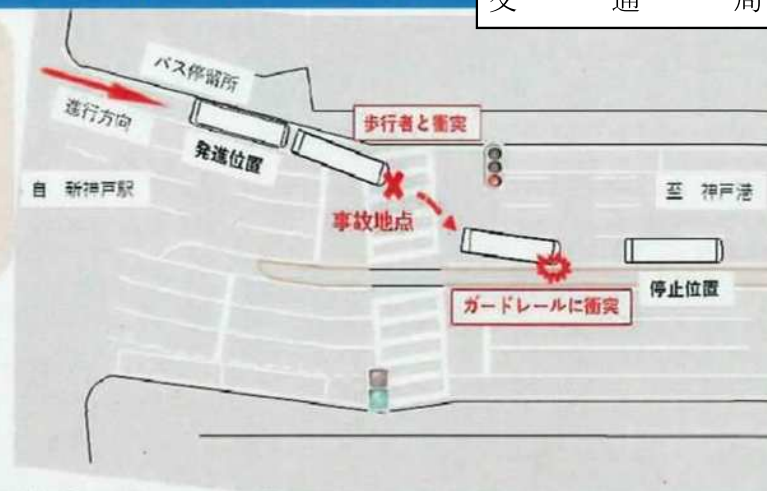
平成31年4月21日14時頃、乗合バスが、乗客が降車した後に、前方の赤信号手前の停止線まで進行し停止するべきところ、**運転者がブレーキペダルとアクセルペダルを踏み間違えたため、赤信号で停止せず進行し、横断歩道を通行中の複数の歩行者に衝突。**

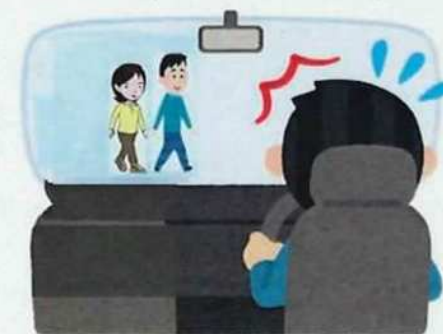
- 運転者・ 停留所で全ての利用者が降車した後に、道を尋ねるため前扉から乗車してきた外国人に対して道案内を行った。
  - ・ **道案内直後の運転操作は、普段の手順と異なり**、発進後に、車両前後・側方の安全確認を行い、前扉を閉める操作となっていた。
  - ・ また、**通常の着座位置・着座姿勢に座り直すことなく発進したため**、確実なペダル操作を行うことができず踏み間違いを誘発した可能性がある。
- 事業者・ 教育計画の内容作成と実施は各営業所に委ねられ、かつ、運行管理統括部門は各営業所の状況を確認せず、**営業所に運転者教育が任せられた状態**となっていた。  
このため、**運転者教育が適正に実施されていなかった。**
