第3回神戸歴史遺産認定概要書

すみよしがわ すいしゃご やあと はちりょうばちてん
住吉川の水車小屋跡（八輮場地点）

きゅうまつもり い いんほん い いんとう
旧 松森医院本医院棟

しらかわおおとしじんじゃほんでんおよびおおいや
白川大歳神社本殿及び覆屋

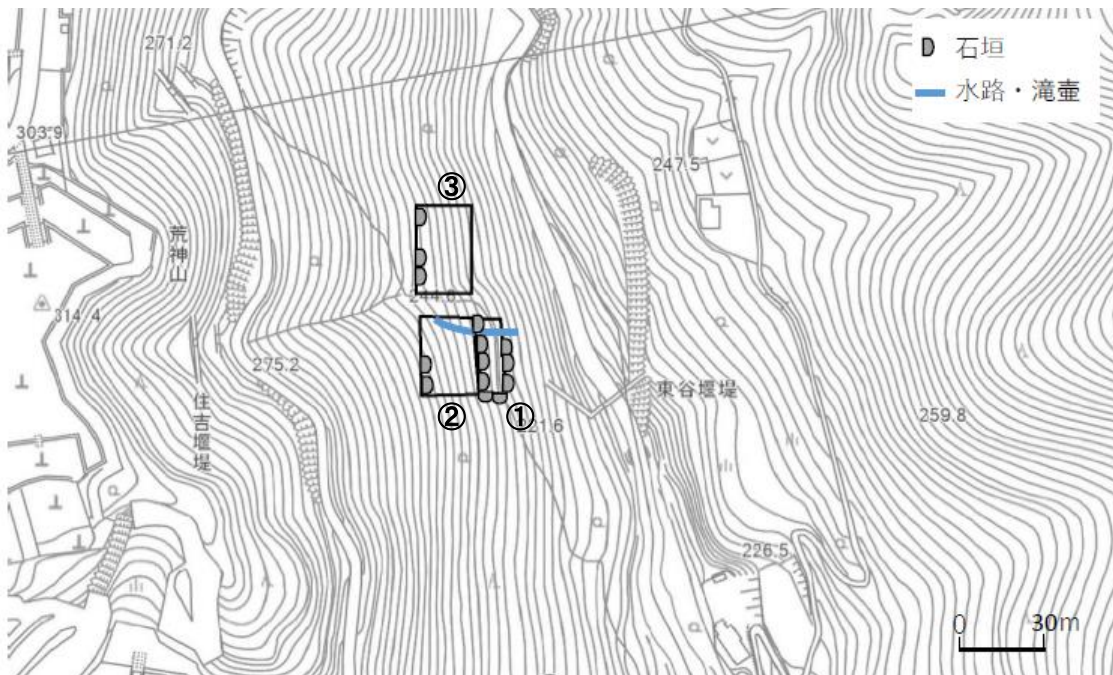
概略平面図

水車小屋の構造は、瓦葺の平屋建物であることが古写真から分かる。傾斜地を削り出した平地に建設された。屋根に水を通す木樋を配し、木樋の真下に水車、それに直行するようにいくつもの石臼を据えたものが一般的な形態であった。この水車小屋跡地には、水車小屋に伴うと考えられる平坦地と石垣が現存する。平坦地には水車小屋の水路（幅約80cm、深さ約30cm）や滝壺（幅約1m、深さ約1.8m）と考えられる石組みが残る。

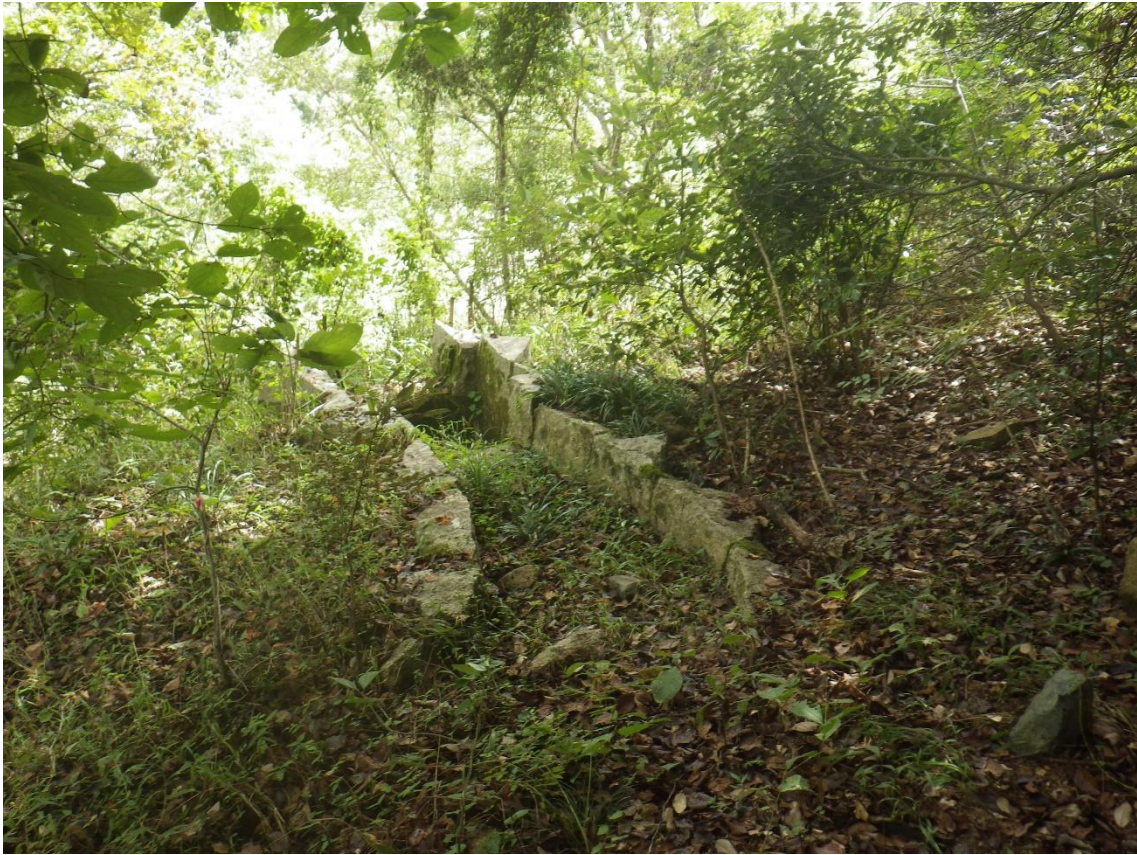
現況写真：②水路跡

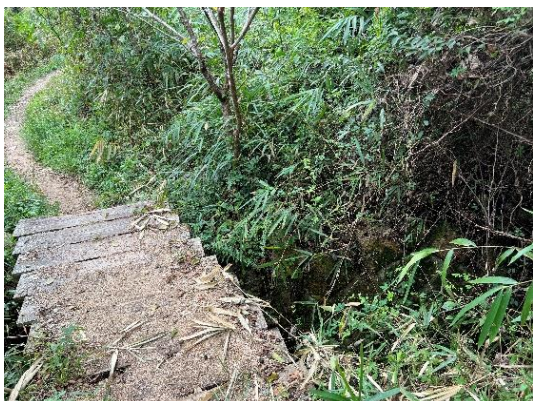
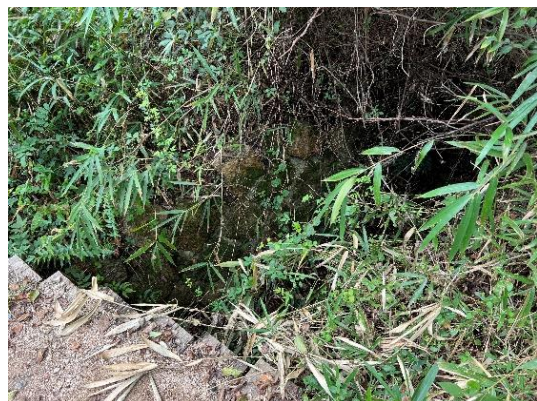
写真：①滝壺？

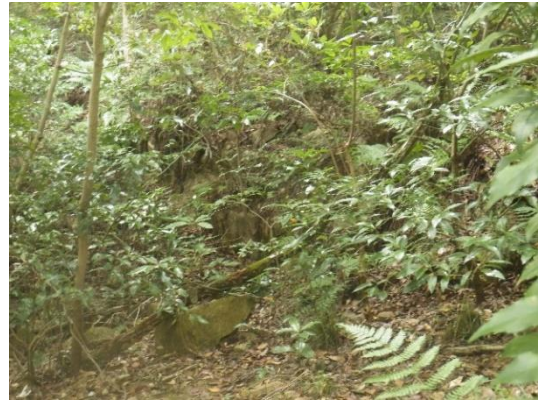
写真：②南部西側石垣

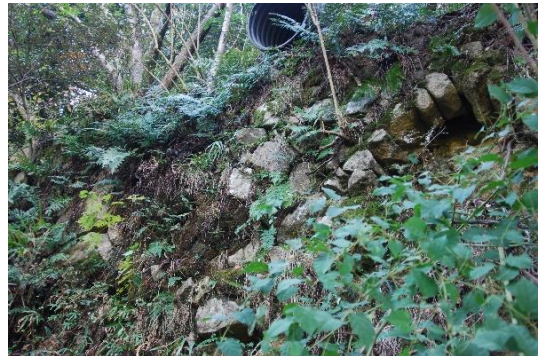
写真：③西側石垣（一部崩壊）

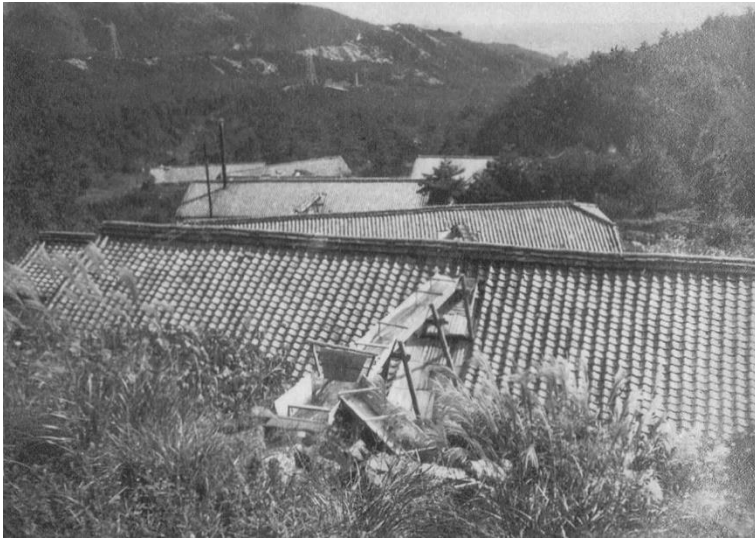
参考) 西谷川上流域水車小屋（住吉歴史資料館蔵）※水車小屋への導水の状況がわかる

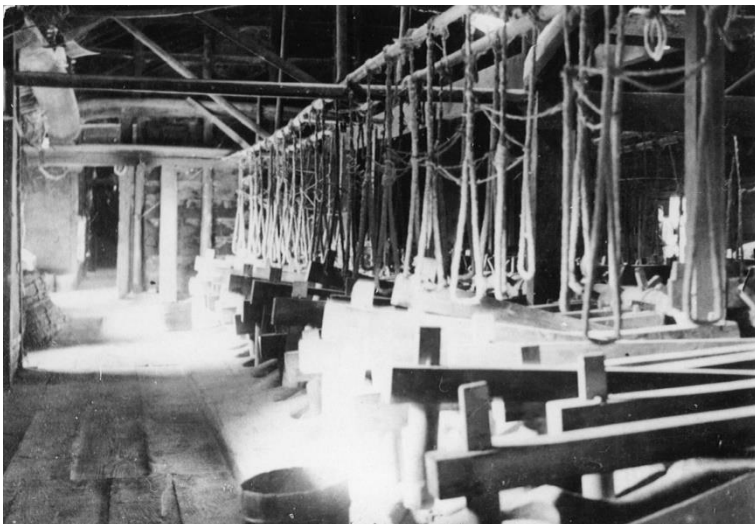
参考) 水車小屋内部の様子（住吉歴史資料館蔵）

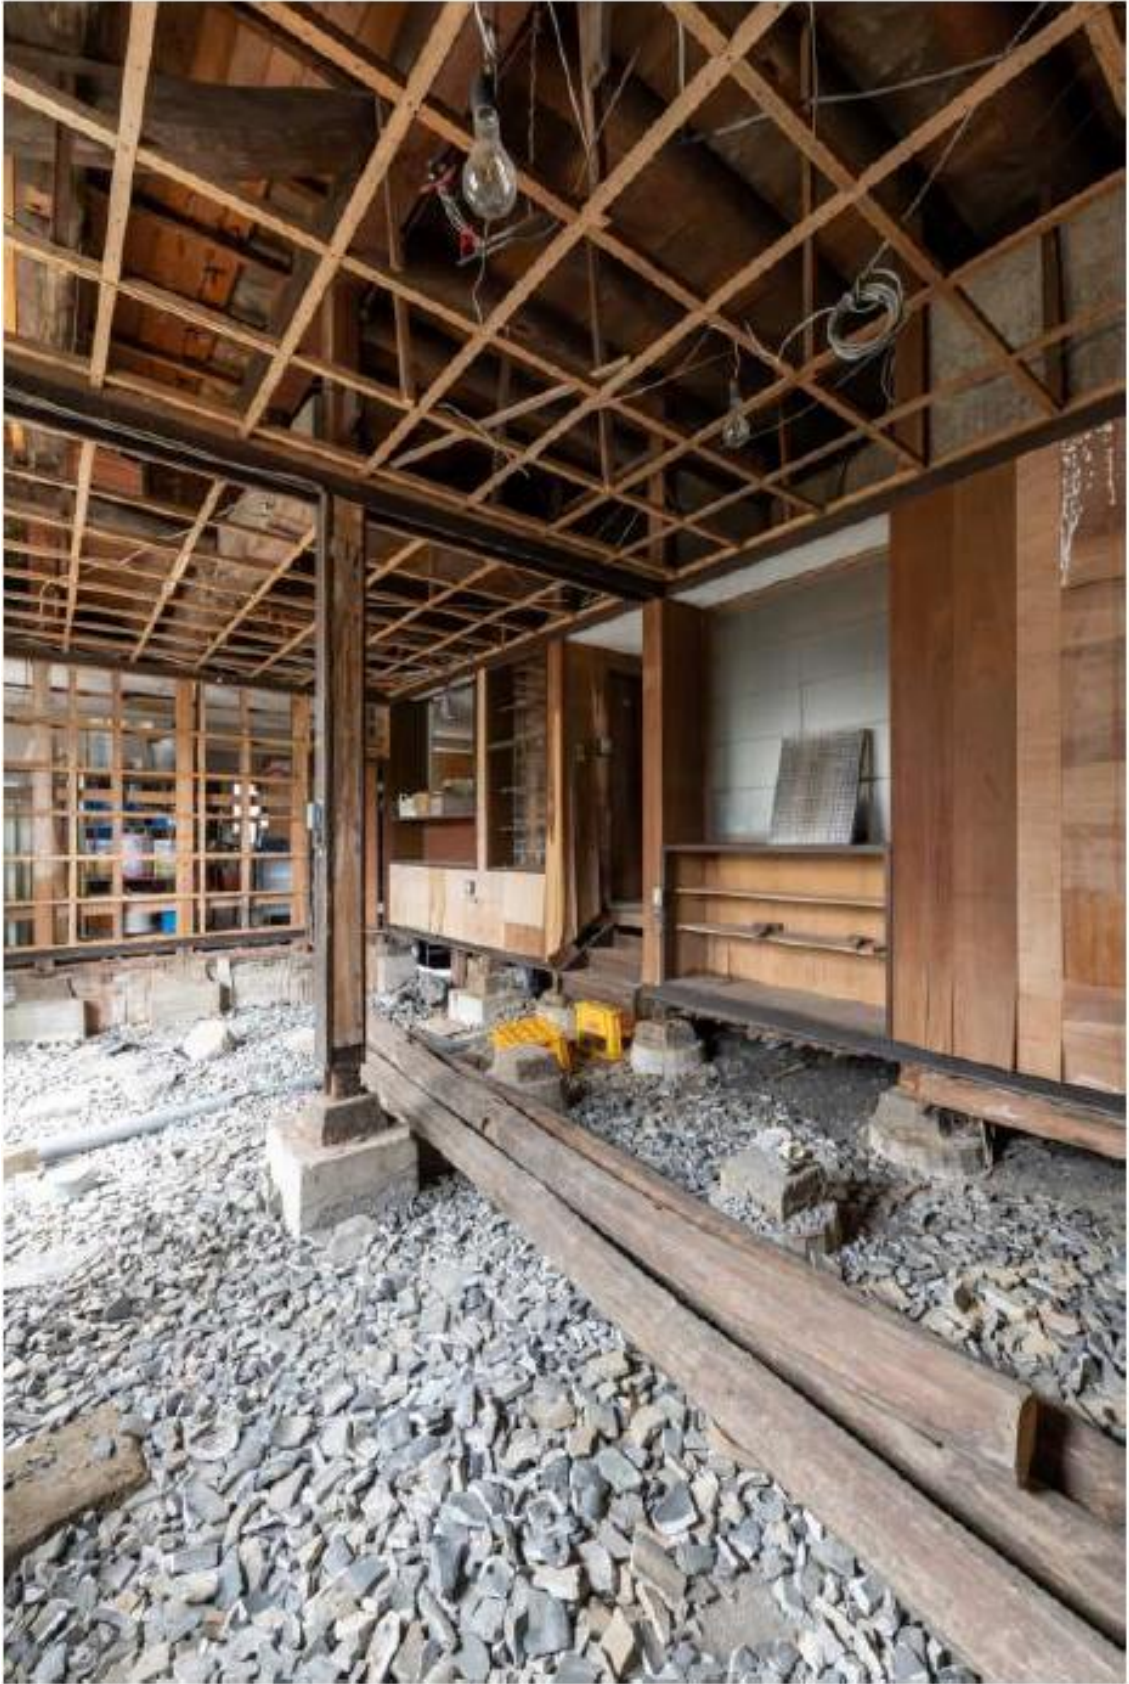
写真：1階 奥より手術室、診察室・薬局

旧松森医院本医院棟は、昭和 3 年(1928)1 月竣工の木造瓦葺 2 階建ての和風建築、延床面積は 287.79 m²である。施主は 2 代院長・正純、施工は社寺建築を手がけた淡河中山の板東工務店(金子組)が務めた。1 階は受付、待合室、薬局、診察室、手術室、分娩室など、医院機能を有し、玄関や応接間の格天井など手の込んだ設えである。2 階は書院造風の 4 室からなり、座敷、床の間、付書院、茶の間、大窓が設けられた欄干など豪華な設えと和風建築としては高い天井が特徴である。中 2 階には簡素な設えで天井高の低い使用人室もある。

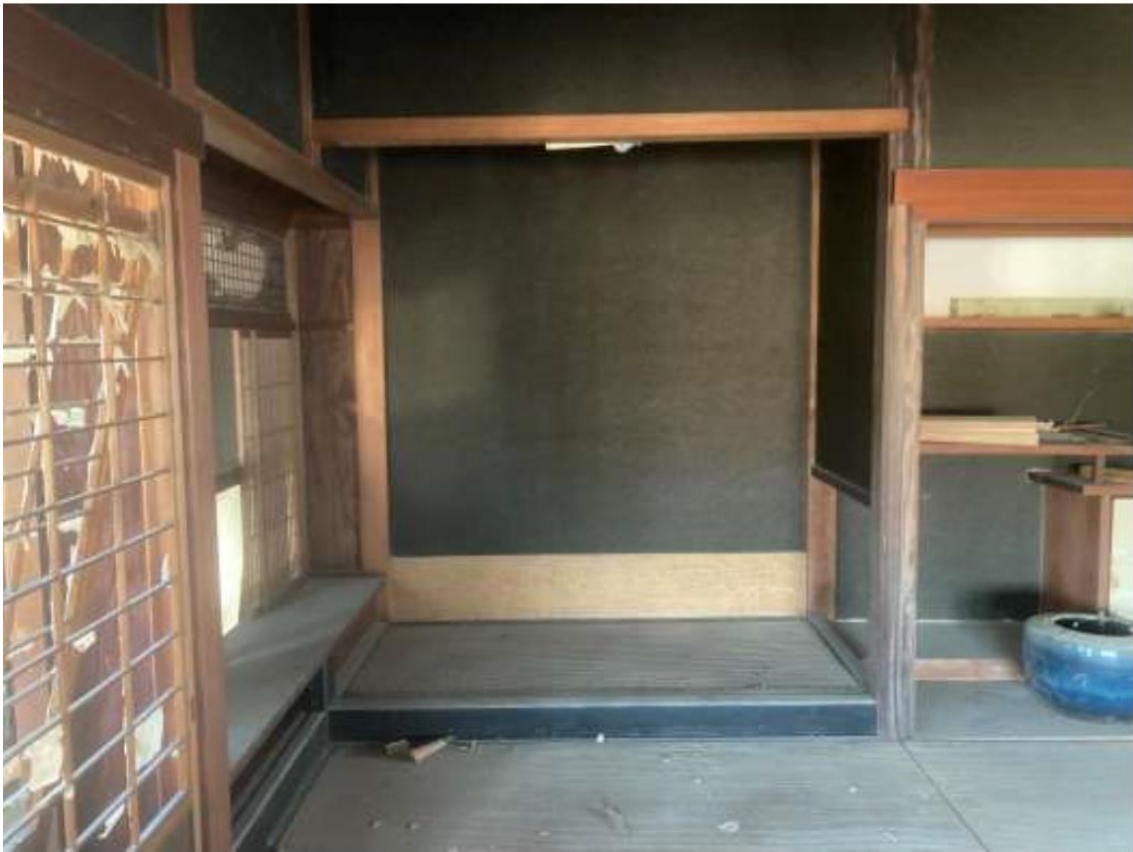
写真：2階 座敷

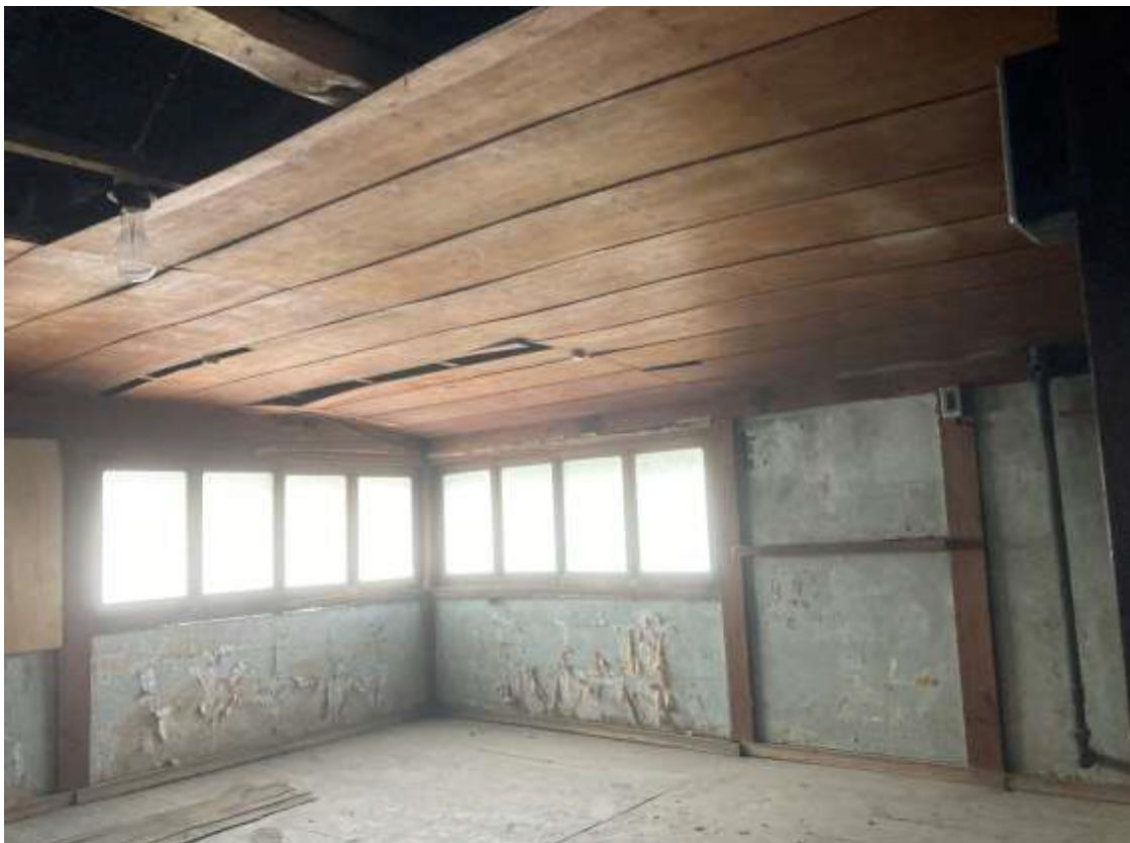
写真：中2階 使用人室

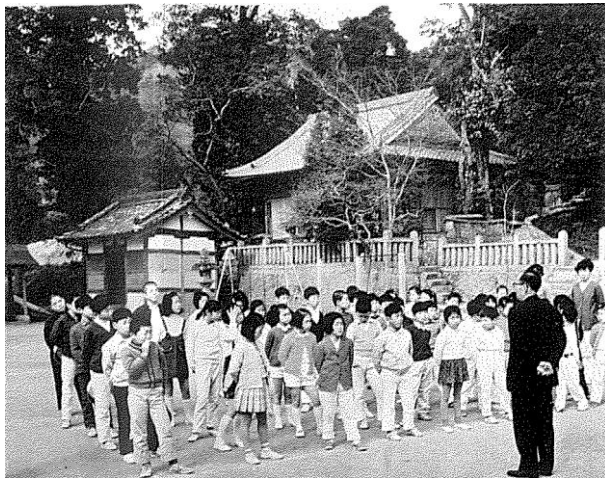
昭和 40 年ころの白川大歳神社
（「白川台のあゆみ」1971 年発行より）

明治 10 年に焼失したのち、再建された年代は不明確であるが、社殿の建築様式からいずれの社殿とも明治時代前半期の建築年代が思慮される。また、「白川台のあゆみ」（昭和 46 年（1971）刊）に掲載されている写真は、昭和 40 年代前半以前のもので、覆屋の屋根が瓦葺きから銅板葺きに変更されている以外は同様の外観であることから、少なくとも 50 年以上前に建築された建物であることが理解できる。

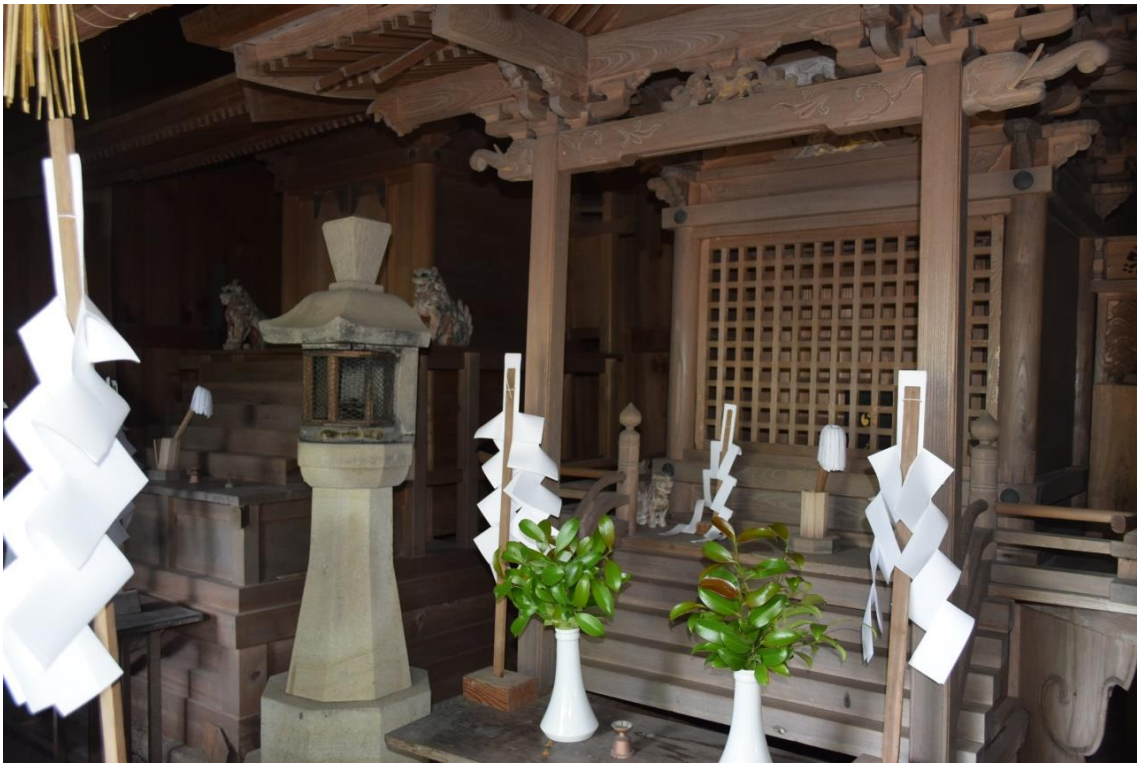
白川大歳神社本殿：中央社殿（南東から）

社殿覆屋の中に東西に 3 社が並ぶ形で配置され、中央社殿に大歳大明神が祀られている。中央社殿は一間社春日造の柿葺き、東側社殿は一間社春日造、西側社殿は一間社流造の板葺き、覆屋は東西 4 間・南北 3 間の入母屋造銅板葺きである。

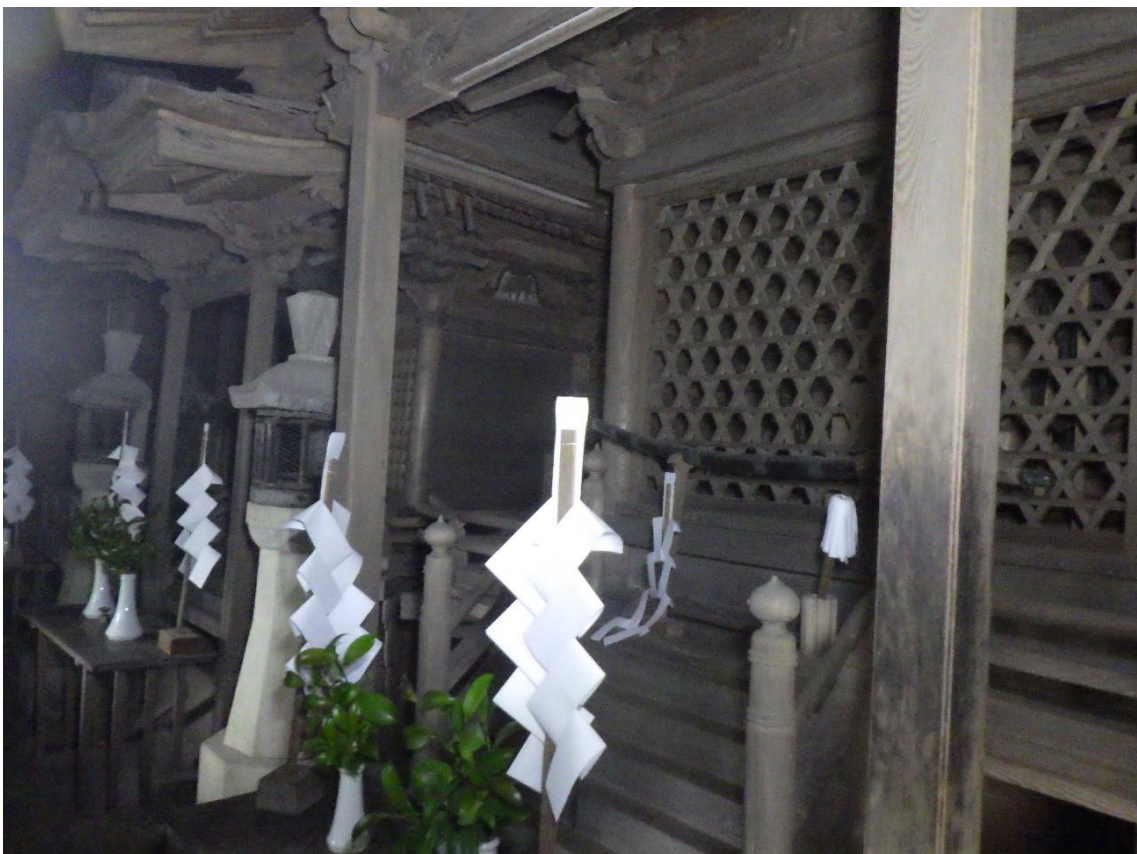
白川大歳神社本殿：東側社殿（南東から）

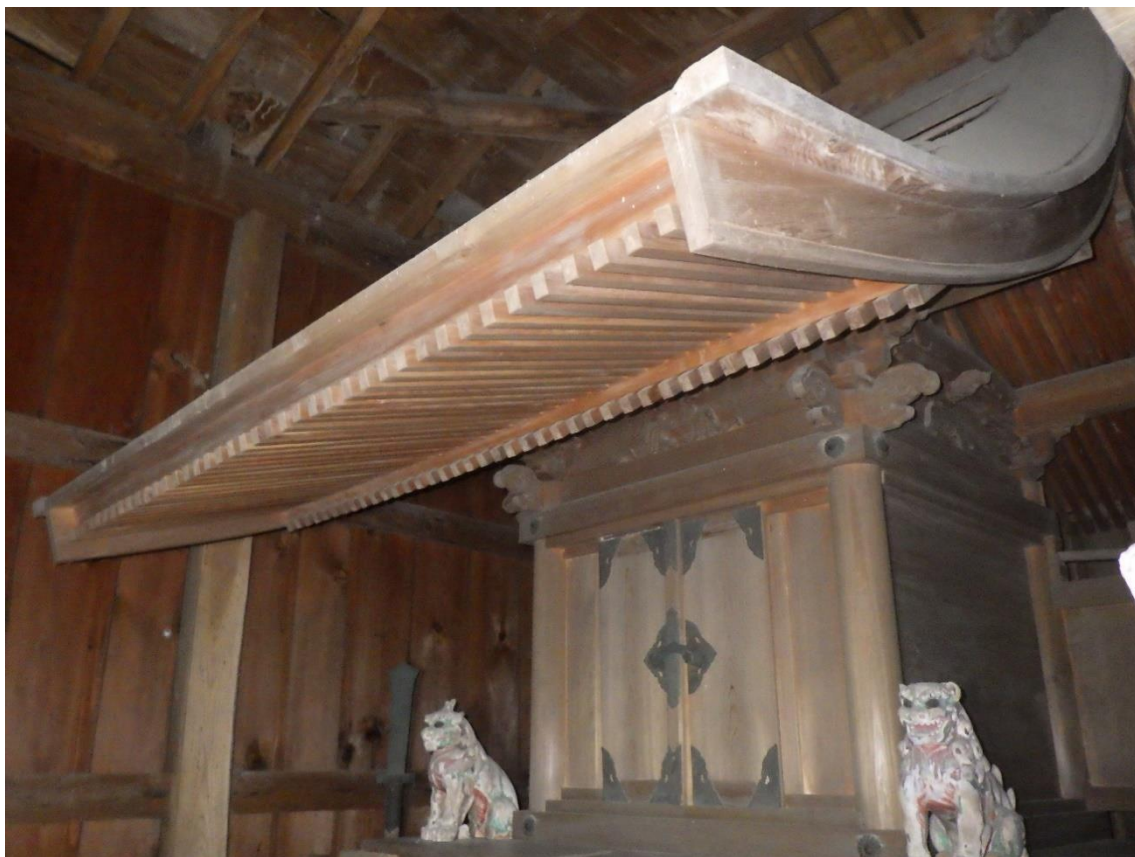
白川大歳神社本殿：西側社殿（南東から）

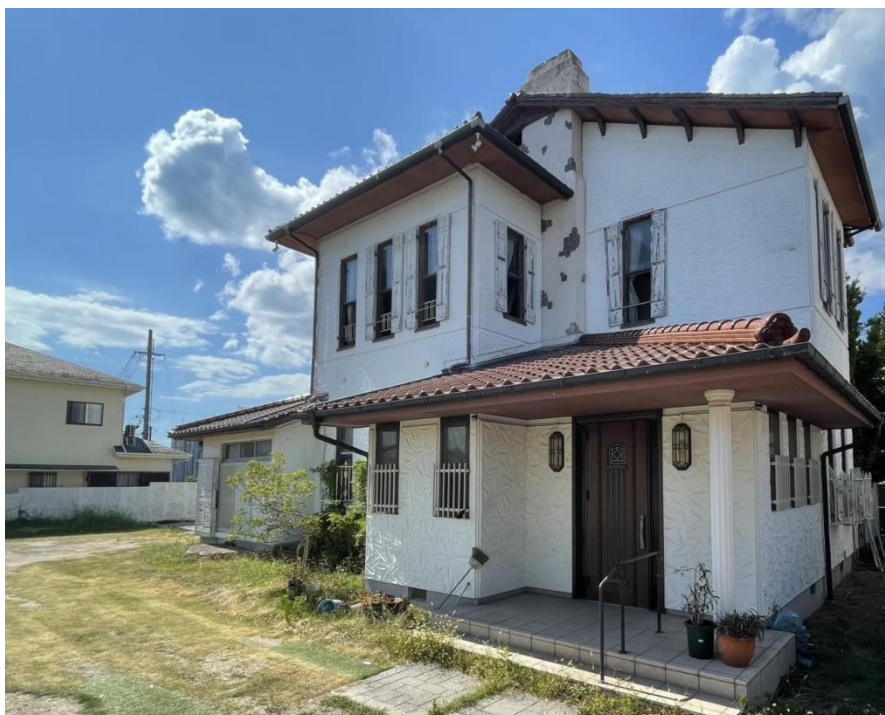
現況写真 (南東から) 撮影:中尾嘉孝

建物の外観は赤瓦に白壁の南欧風建築の佇まいを見せ、2階大屋根は切妻屋根である。3連の縦長窓が1階と2階のそれぞれ南面中央に開かれ、2階西側にベイウインドウを備える。建物中央部付近に1基の煙突が延びアクセントとなっている。

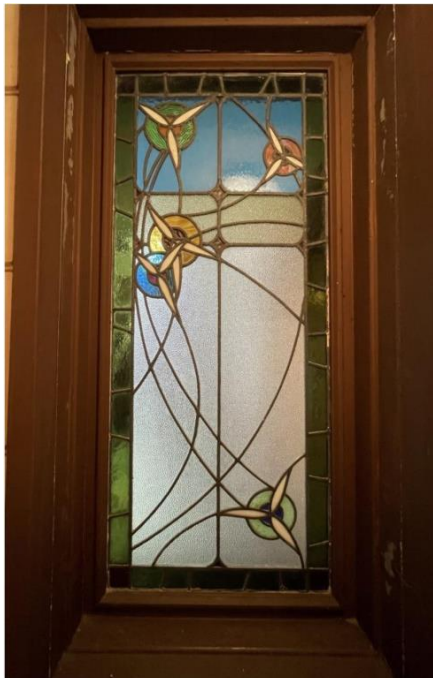
1階ステンドグラス 撮影:中尾嘉孝

現在は南東隅に南に開く玄関を設けているが、当初は北東部に東に開く玄関であったと考えられる。ステンドグラスや暖炉回り、階段親柱など、当初の意匠・装飾が各所に残されている。2階南西部屋のベイウインドウは明石海峡を挟んで淡路島を眺めることを意図して配置されている。現所有者はこの建物を「垂水五色山西洋館」と名付け、今後1階をイベントや音楽教室など、地域に開放して活用することを考えている。
