医療事故情報収集等事業第 73 回報告書の公表について

医療事故情報収集等事業 第73回報告書のご案内

【2】酸素残量の確認不足（医療安全情報No.48：酸素残量の未確認、第2報No.146）

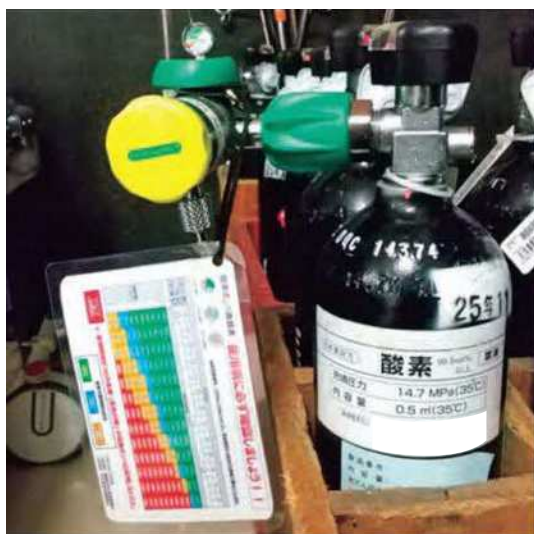
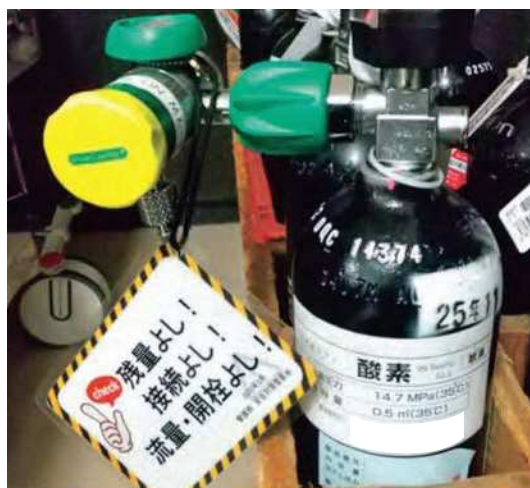
図表Ⅳ－２－２２ 酸素ポンベに使用可能時間早見表を設置した例

〈表面〉

〈裏面〉

- ・酸素ポンベに使用可能時間早見表を設置する。（複数報告あり）
- ・酸素ポンベの使用開始時は、使用可能時間早見表を用いて、どの位の時間使用することができるのか、所要時間に対して十分な残量であるか、把握する。
- ・酸素流量と酸素ポンベ内の残量から、使用できる時間を計算しておく。
- ・酸素がなくなる時間を計算し、タイマーをかけておく。
